法库县五家子村建筑用石料矿

**矿山地质环境保护与土地复垦方案**

法库县自然资源局

编制单位：中国建筑材料工业地质勘查中心辽宁总队

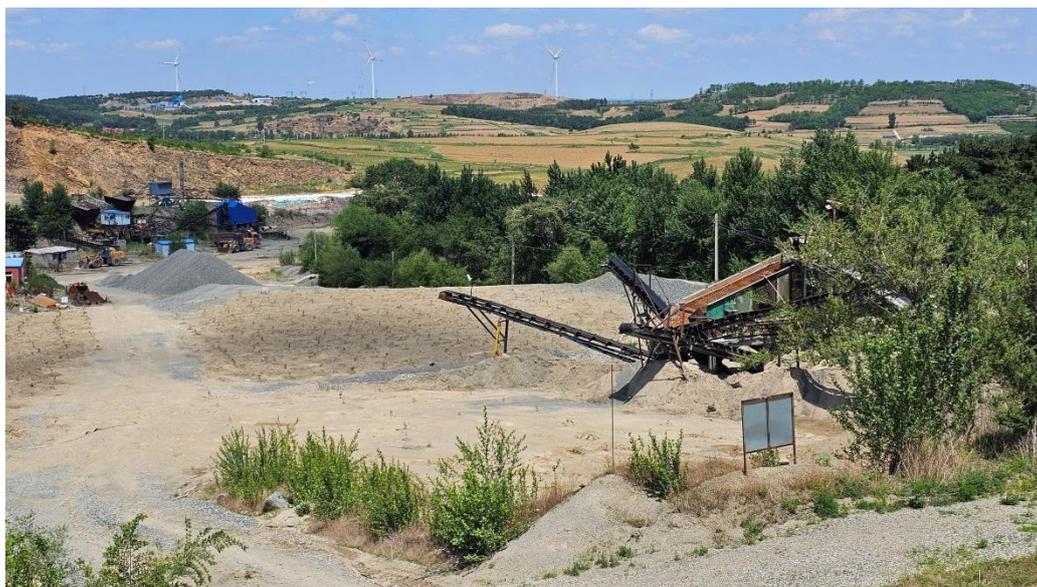
图 2-3 矿区地形地貌景观

采场边坡一般  $50^{\circ}$  左右。历史采矿活动形成了人工挖损微地貌，造成原生植被损毁，地表裸露的地貌。矿区地形地貌景观详见图 2-3。

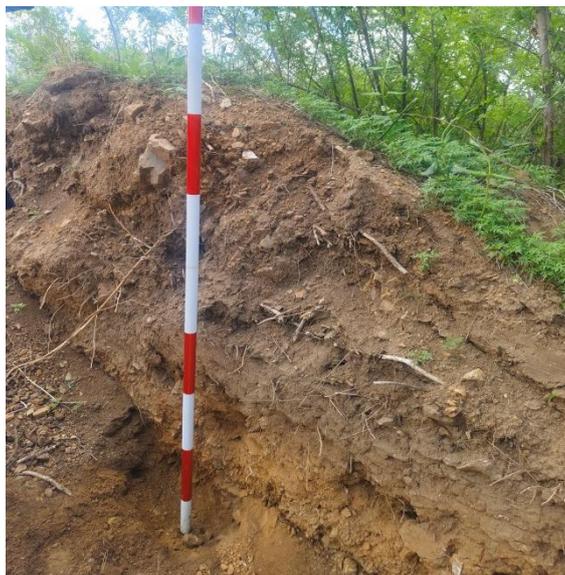
图 2-4 矿区土壤剖面

矿区内土壤类型主要为棕壤，组成物质为第四系坡积物与风化残积物，土壤质地偏粗，肥力一般，保水保肥能力一般，易干旱，有轻度风蚀。山顶处土层厚度约为 0.3~0.8m，山坡处土层厚度 1.0~1.5m。土壤 pH 值介于 6.5~7.2 之间，全氮含量 0.06%~0.08%，速效磷含量 3~4ppm，速效钾平均含量 81~100ppm，土壤容重为 1.2~1.3g/cm<sup>3</sup>。

矿区土壤发育情况详见照片 2-4。

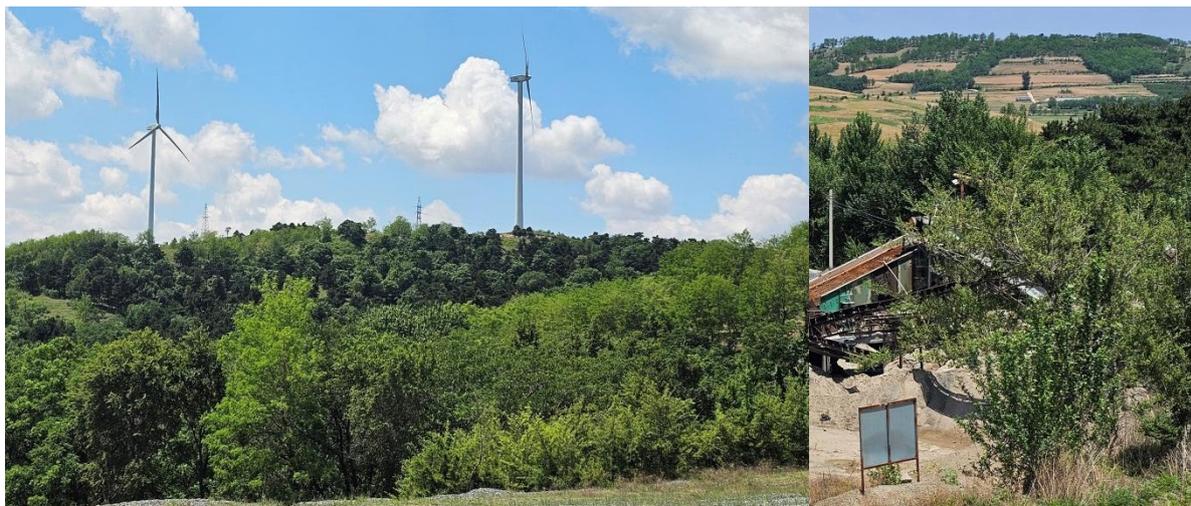
图 2-5 矿区植被发育情况

矿区内历史采坑由于采矿活动影响，植被已荡然无存；矿区内未遭受破坏的区域植被覆盖率较高，主要树种为油松、榆树、刺槐、柞树、胡枝子、荆条及各种草本植物。据现场调查，矿区及周边植被覆盖率总体在 60%左右。

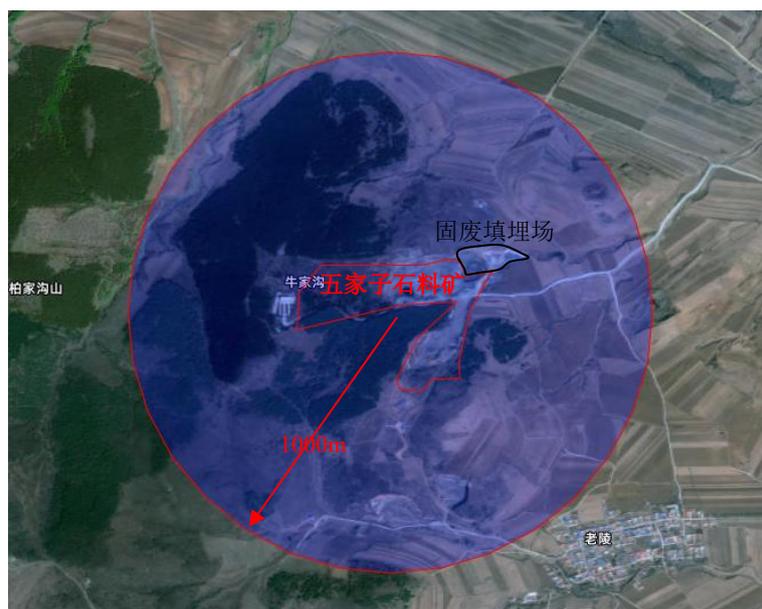
图 2-7 矿区周边人类工程活动示意图（半径 1km）

法库五家子石料矿为一个法库县人民政府新设采矿权的市场项目，目前正在办理采矿权手续中。该采矿权区域内曾经存在一个采矿权—沈阳鑫达山矿业有限公司，该矿山为露天开采片麻岩的矿山。原采矿权包含两个采区，经过多年开采，两个采区的采场开采情况分别为：一采区形成一个采坑，南北长约 280m、东西宽约 135m，现已形成 140m、150m、160m、175m 标高台阶，边坡顶标高 203.9m，底标高 140.8m，开采最大深度约 63.1m；二采区形成一个较大采坑，南北宽约 180m，东西长约 360m，边坡顶标高 186.9m，底标高 123.2m，开采最大深度约 66.7m，现已形成 125m、135m、145m、165m 水平台阶。目前采坑局部有凹陷，坑内有积水。

另外，在矿区外东北侧建有一处固废填埋场，该固废填埋场各项环境保护设施完善，与矿区互不影响。除此之外，矿山周边其他人类工程活动主要为农业种植活动。

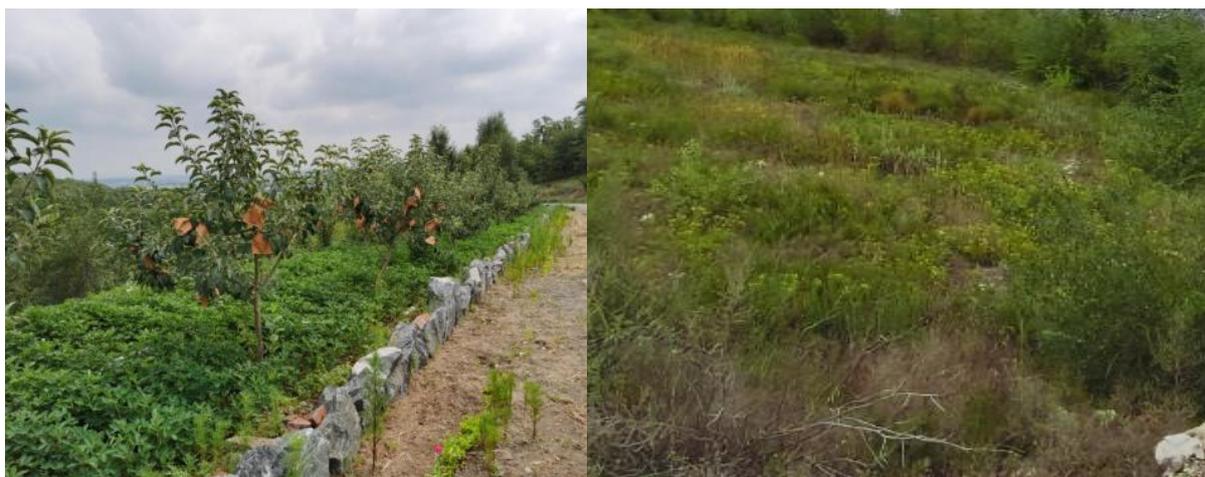
图 2-8 金达兴矿业治理区情况

2016 年完成治理面积 0.0381hm<sup>2</sup>，治理区为矿区南侧山沟，种植杨树 1850 棵、刺槐 4000 棵、紫穗槐 6700 株，共计 12550 棵，总体成活率达 90%，实际投资治理资金 87.6 万元。

2019 年对矿山西北部废渣区、原炸药库废石堆放场、矿山大门运输道路两侧等三处区域进行了治理及复垦工程，治理面积合计为 0.0239hm<sup>2</sup>。主要工程包括清运、废弃地平整，回填客土，客土平整，种植杨树、刺槐、榆树，播撒草籽。

3、关于生态恢复客土来源。该矿山实施矿山地质环境恢复治理客土采用的早期剥离表土，目前来看，该治理区内植被长势良好。因此，本区域内原有表土剥离可以满足植被正常生长要求，可以作为复垦工程客土来源。

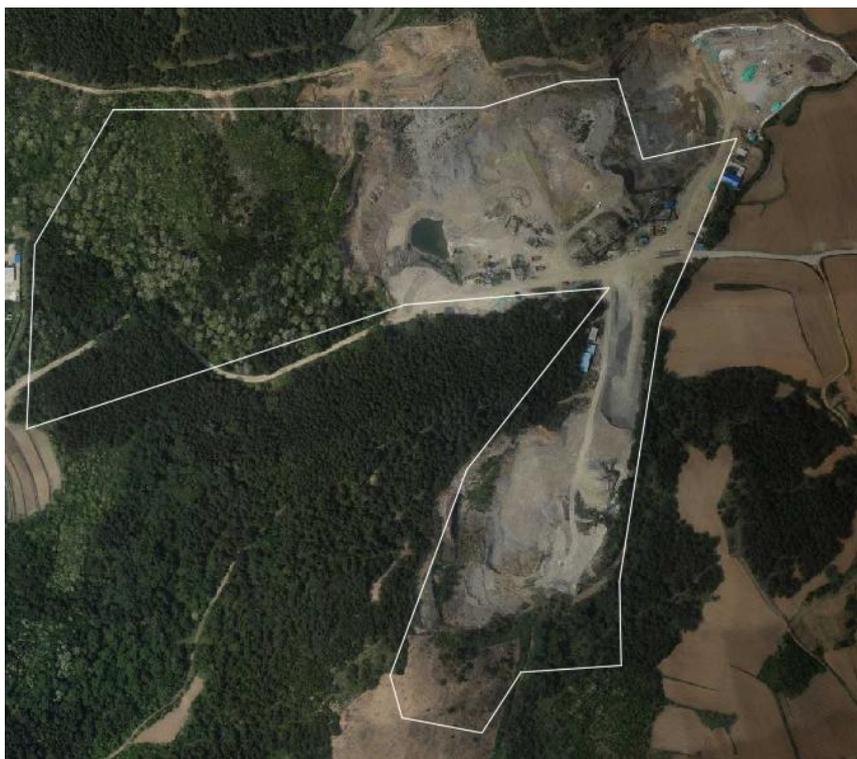
图 3-1 法库五家子石料矿矿区现状

目前，矿区内形成 2 个露天采场，其中：一采区采坑南北长约 280m、东西宽约 135m，现已形成 140m、150m、160m、175m 标高台阶，边坡顶标高 203.9m，底标高 140.8m，开采最大深度约 63.1m，边坡坡度一般 35~50°；二采区形成一个较大采坑，南北宽约 180m，东西长约 360m，边坡顶标高 186.9m，底标高 123.2m，开采最大深度约 66.7m，现已形成 125m、135m、145m、165m 水平台阶，边坡坡度一般 30~45°。目前采坑局部有凹陷，坑内有积水。矿山现状露天开采造成了大面积山体永久性挖损破坏、岩土体裸露，原生地形遭受破坏、自然植被被损毁，生产生活设施建设形成新的人工景观，矿山现状生产建设对原生地形地貌景观影响严重，恢复难度大。

另外，区内原采矿权开采过程中建设了简易的破碎生产线等建构物，也对原生地形地貌景观产生了一定的影响和破坏。

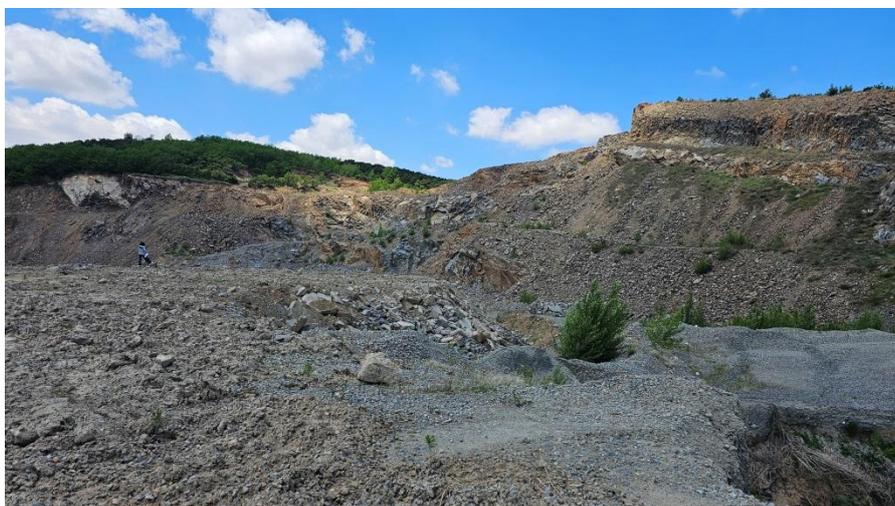
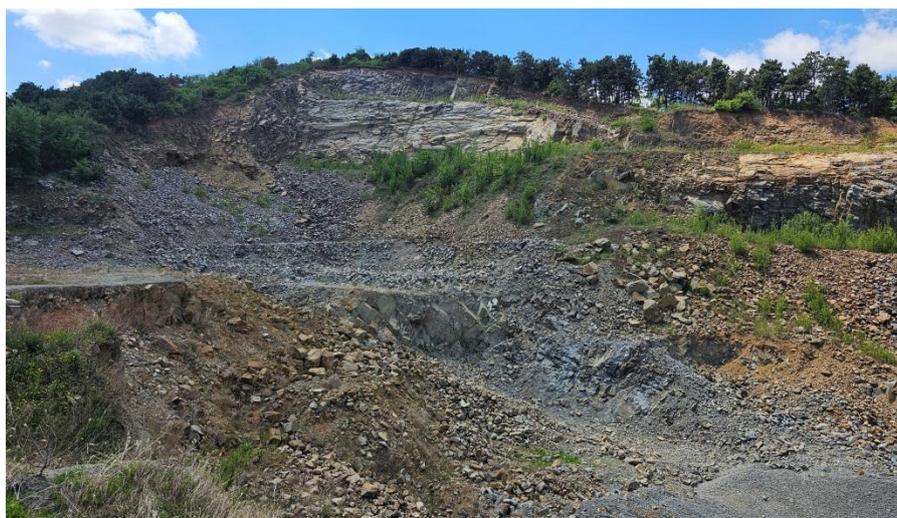
图 3-3 已建露天采场损毁土地情况

拟设矿区内现状形成 2 个露天采场，两个采场在中间基本相连。采场现状形成了一定的开采台阶，在两个采场底平台建有简易的破碎设备，目前均已废弃。

已建采场境界面积约 7.5330hm<sup>2</sup>，损毁土地地类包括乔木林地（0301）0.1830hm<sup>2</sup>、其他林地（0307）0.0033hm<sup>2</sup>、采矿用地（0602）7.1754hm<sup>2</sup>、农村道路（1006）0.1713hm<sup>2</sup>。

损毁土地为法库县慈恩寺乡五家子村集体所有土地，土地损毁形式为挖损，损毁程度为重度。已建露天采场损毁土地情况见图 3-3。
